مناسب سازی فضاهای شهری با تأکید بر نیازهای افراد معلول جسمی-حرکتی (مطالعه موردی: بلوار آیت الله خمینی شهر قدیم هشتگرد)

گروه معماری، واحد هشتگرد، دانشگاه آزاد اسلامی، هشتگرد، ایران.

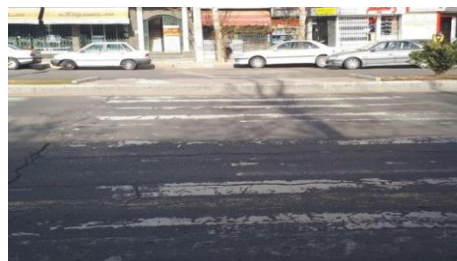
شکل ۷. وضعیت نامناسب خط کشی عابر پیاده، مقابل کوچه بختیاری

در شکل شماره ۷ وضعیت نامناسب خط کشی عابر پیاده رو و وجود جزیره و اختلاف سطح در وسط بلوار امام خمینی نشان داده شده است.

در جدول شماره ۳ راهکارهای های مناسب سازی و استاندارد های لازم در رابطه با شبکه معابر^۱ و حل مشکلات آن به صورت فازبندی آورده شده است به گونه ای که اولویت اجرایی و همچنین نیاز به عملیات بهسازی و نوسازی نیز در آن ذکر گردیده است.
